## مقاوم سازی فشاری ستون فولادی دایروی با خوردگی موضعی توسط CFRP

### چکیده

# Compressive strengthening of steel columns with local corrosion using CFRP

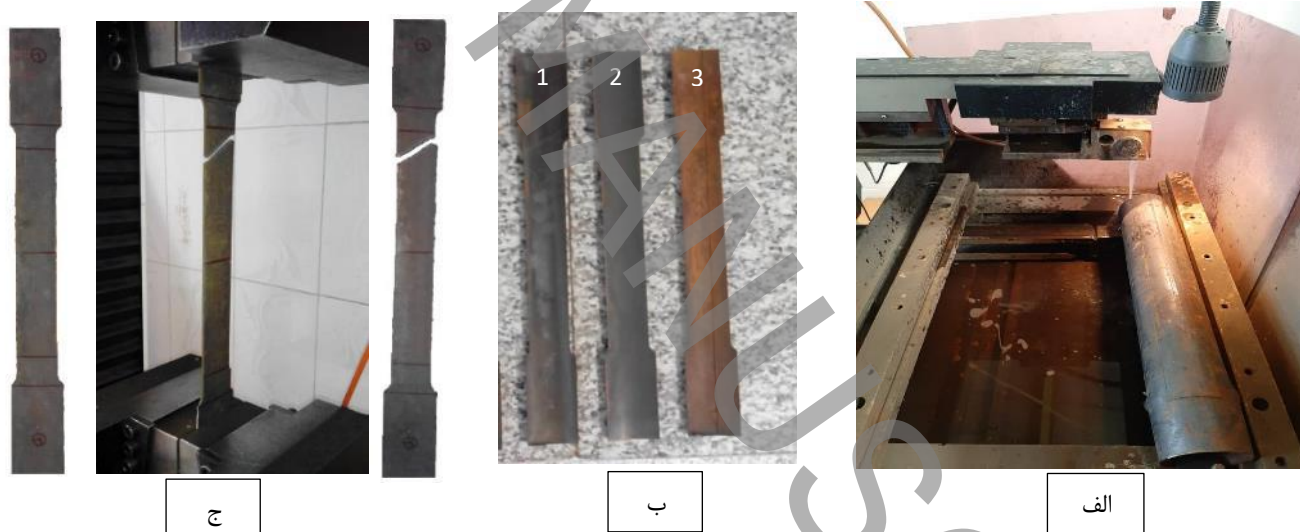
شکل ۱: مراحل برش نمونه‌ها و انجام آزمایش کششی: الف) برش لوله فولادی با دستگاه CNC، ب) دمبل‌های آماده شده، ج) انجام آزمایش کشش

Fig. 1. Steps of cutting samples and tensile test: a) Cutting steel pipe with CNC machine, b) Prepared dumbbells, c) Performing tensile test

به منظور مطالعه رفتار ستون خورده شده، از ستون فولادی با قطر ۸۸ میلی‌متر و ارتفاع ۳۰۰۰ میلی‌متر با مقاومت نهایی ۳۲۲ مگاپاسکال، کرنش نهایی ۱۰٪ و مدول الاستیسیته ۲۱۶ مگاپاسکال استفاده شد. سه نمونه‌ی دمبلی شکل از مقطع ستون توسط دستگاه CNC برش و برای انجام آزمایش کشش آماده شد. شکل ۱ مراحل برش نمونه‌ها و انجام آزمایش کششی برای آن‌ها را نشان می‌دهد. در جدول ۱ مقادیر آزمایش کشش برای سه دمبل و میانگین مقادیر ارائه شده است. قابل توجه است که دو عدد از دمبل‌ها (شماره‌ی ۱ و ۳) مربوط به ناحیه خوردگی است.

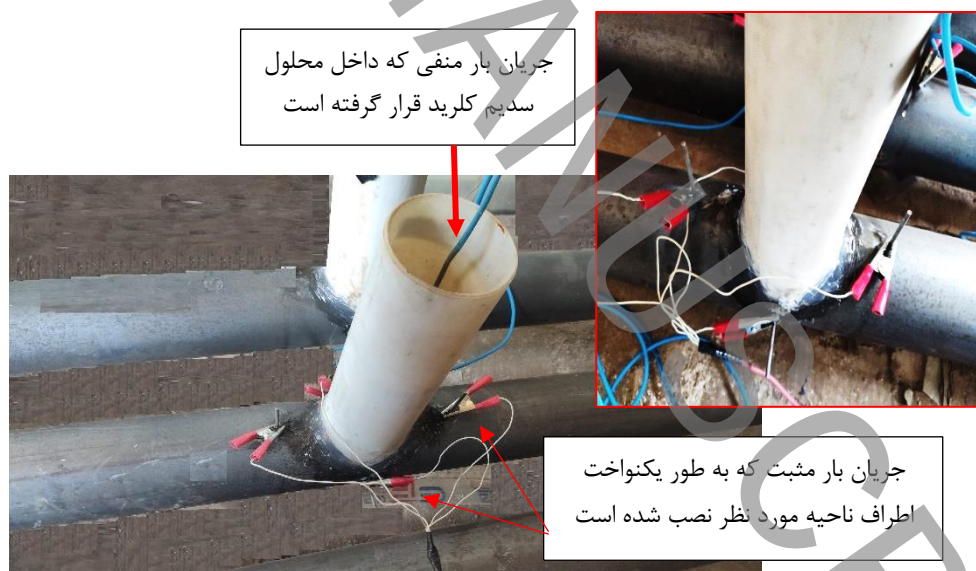
شکل ۴: سیستم اعمال خوردگی بر نمونه‌ها  
Fig. 4. Corrosion application system

برای اعمال خوردگی از مبدل جریان الکتریسیته به ۱۲ ولت و محلول آب با سدیم کلرید به نسبت ۵٪ با توجه به مطالعه مالومبلا و همکاران استفاده شد [۱]. محلول سدیم کلرید در داخل لوله‌های پلاستیکی به قطر ۸۰ میلی‌متر که با استفاده از چسب ضد آب در محل‌های تعیین‌شده (محل اعمال خوردگی موضعی) نصب شدند ریخته شد. برای اعمال جریان یکنواخت بار مثبت در اطراف محل موردنظر و به فاصله ثابت نسبت به مرکز اعمال خوردگی، چهار عدد میخ با ضخامت ۳ میلی‌متر نصب شدند، به دلیل آنکه اگر بار مثبت به یک نقطه اعمال می‌شد خوردگی بیشتر در نزدیکی وجود محل اتصال بار مثبت به وجود می‌آمد. همچنین جریان بار منفی از طریق محلول به ناحیه اعمال شد.

در شکل ۴ سیستم اعمال خوردگی نشان داده شده است و در شکل ۵ نمونه‌ها بعد از اعمال خوردگی قابل مشاهده هستند. قبل از انجام آزمایش و برای به دست آوردن زمان خوردگی در نمونه‌های اصلی، اعمال خوردگی بر روی نمونه‌های کوچک‌تر انجام گرفت و زمان تقریبی برای وجود آمدن خوردگی در ستون‌های اصلی تعیین گردید. به این ترتیب برای ایجاد خوردگی موضعی ۵۰٪، حدود ۱۲ ساعت و در خوردگی ۱۰۰٪ حدود ۱۸ ساعت از سیستم خوردگی استفاده شد.

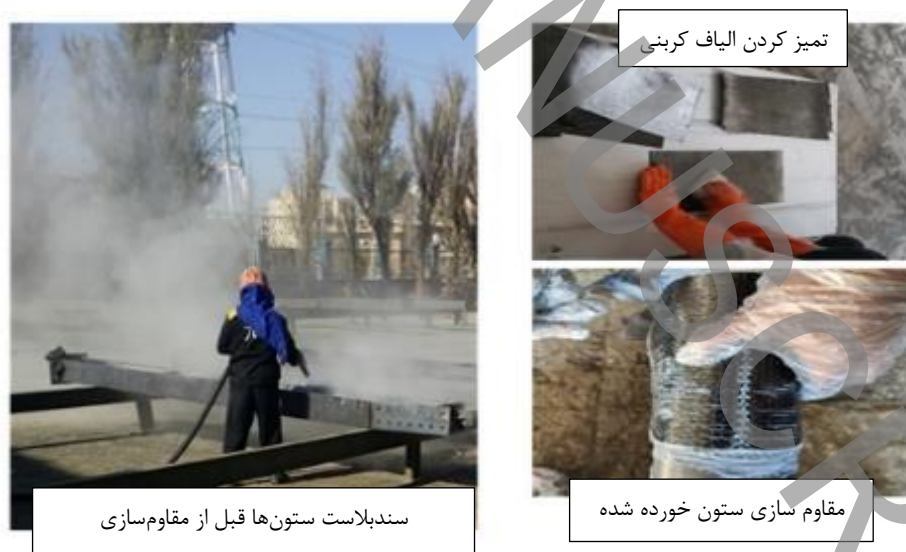
شکل ۶: انجام سندبلاست، تمیز کردن الیاف کربنی و مقاوم‌سازی ستون‌ها  
Fig. 6. Sandblasting, cleaning of carbon fibers and strengthening of columns

به منظور ایجاد سطح تمیز، زبر و عاری از زنگ‌زدگی جهت چسباندن الیاف به لوله فولادی، لوله‌ها سندبلاست شدند. شکل ۶ مراحل انجام سندبلاست روی نمونه‌ها را نشان می‌دهد. با محاسبه طول و عرض الیاف موردنیاز و در نظر گرفتن ۲۰ میلی‌متر پوشش روی هم، الیاف برش داده شدند. سپس آلودگی‌های سطح فولاد و الیاف با استفاده از دستمال تمیز و استون پاک شدند. برای چسباندن لایه‌های CFRP بر روی لوله فولادی از رزین اپوکسی (Sikadur330) استفاده شده است که این چسب از دو بخش A و B تشکیل شده است که به نسبت ۴ به ۱ مخلوط شدند. پس از آن با استفاده از قلم‌مو رنگ‌آمیزی، لوله فولادی و لایه‌های الیاف به چسب آغشته شدند و بر اساس الگوی مقاوم‌سازی، الیاف به دور لوله پیچانده شدند و بر روی هر لایه از الیاف نیز مجدداً چسب آغشته شد. در شکل ۶ تصویر مقاوم‌سازی لوله فولادی با الیاف کربنی نشان داده شده است. جیدمان الیاف به دور ستون فولادی در شکل ۷ نشان داده شده است.

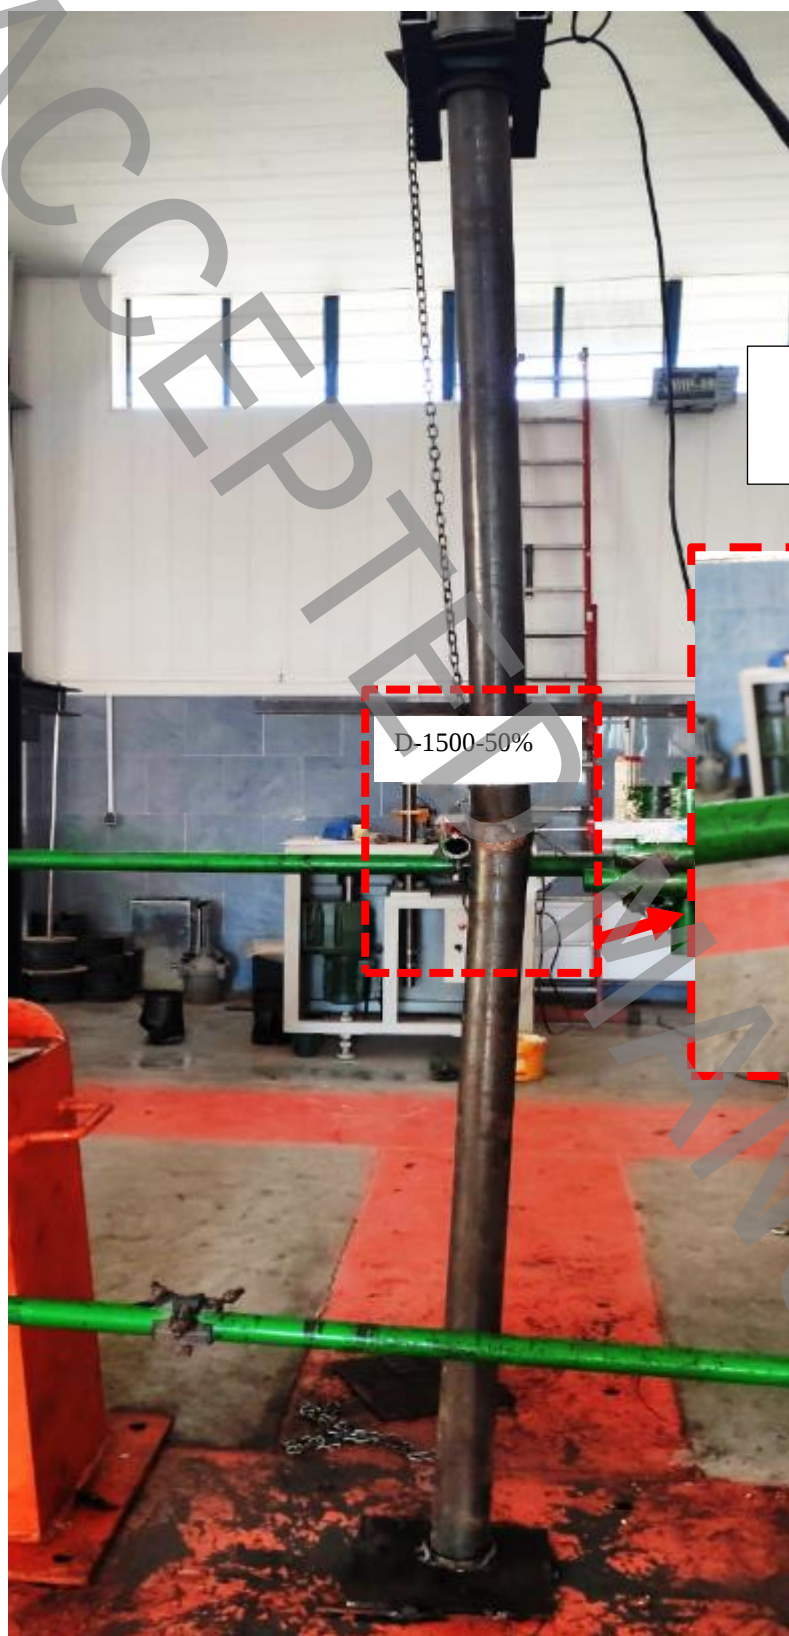
به وجود آمدن کمانش موضعی به شکل  
چین خوردگی در میانه ستون در خوردگی ۵۰٪

شکل ۱۶: حالت کمانش ستون با خوردگی ۵۰٪ در میانه انجام شده به صورت آزمایشگاهی  
Fig. 16. Failure buckling for column with 50% corrosion at the middle

1500-50% پس از کماتش کلی، به دلیل کاهش ضخامت و سختی ستون در ناحیه آسیب‌دیده، کماتش موضعی در این ناحیه به شکل مچاله شدن مشاهده شد (شکل ۱۵ و ۱۶). برای ستون D-1500-100%، از آنجاکه افزایش خوردگی باعث تخریب ناحیه آسیب‌دیده شد، خرابی سریع‌تر اتفاق افتد و ناحیه آسیب‌دیده تحت بار فشاری به شکل جمع شدگی لبه‌های آسیب مشاهده شد (شکل ۱۷-الف). قابل ذکر است که کماتش کلی برای همه ستون‌های آسیب‌دیده به جز آن‌هایی که آسیب نزدیک تکیه‌گاه دارند در جهت ناحیه آسیب‌دیده به وجود آمد در حالی که ستون‌ها با آسیب نزدیک تکیه‌گاه در جهت خلاف ناحیه آسیب‌دیده دچار کماتش شدند (شکل ۱۸).

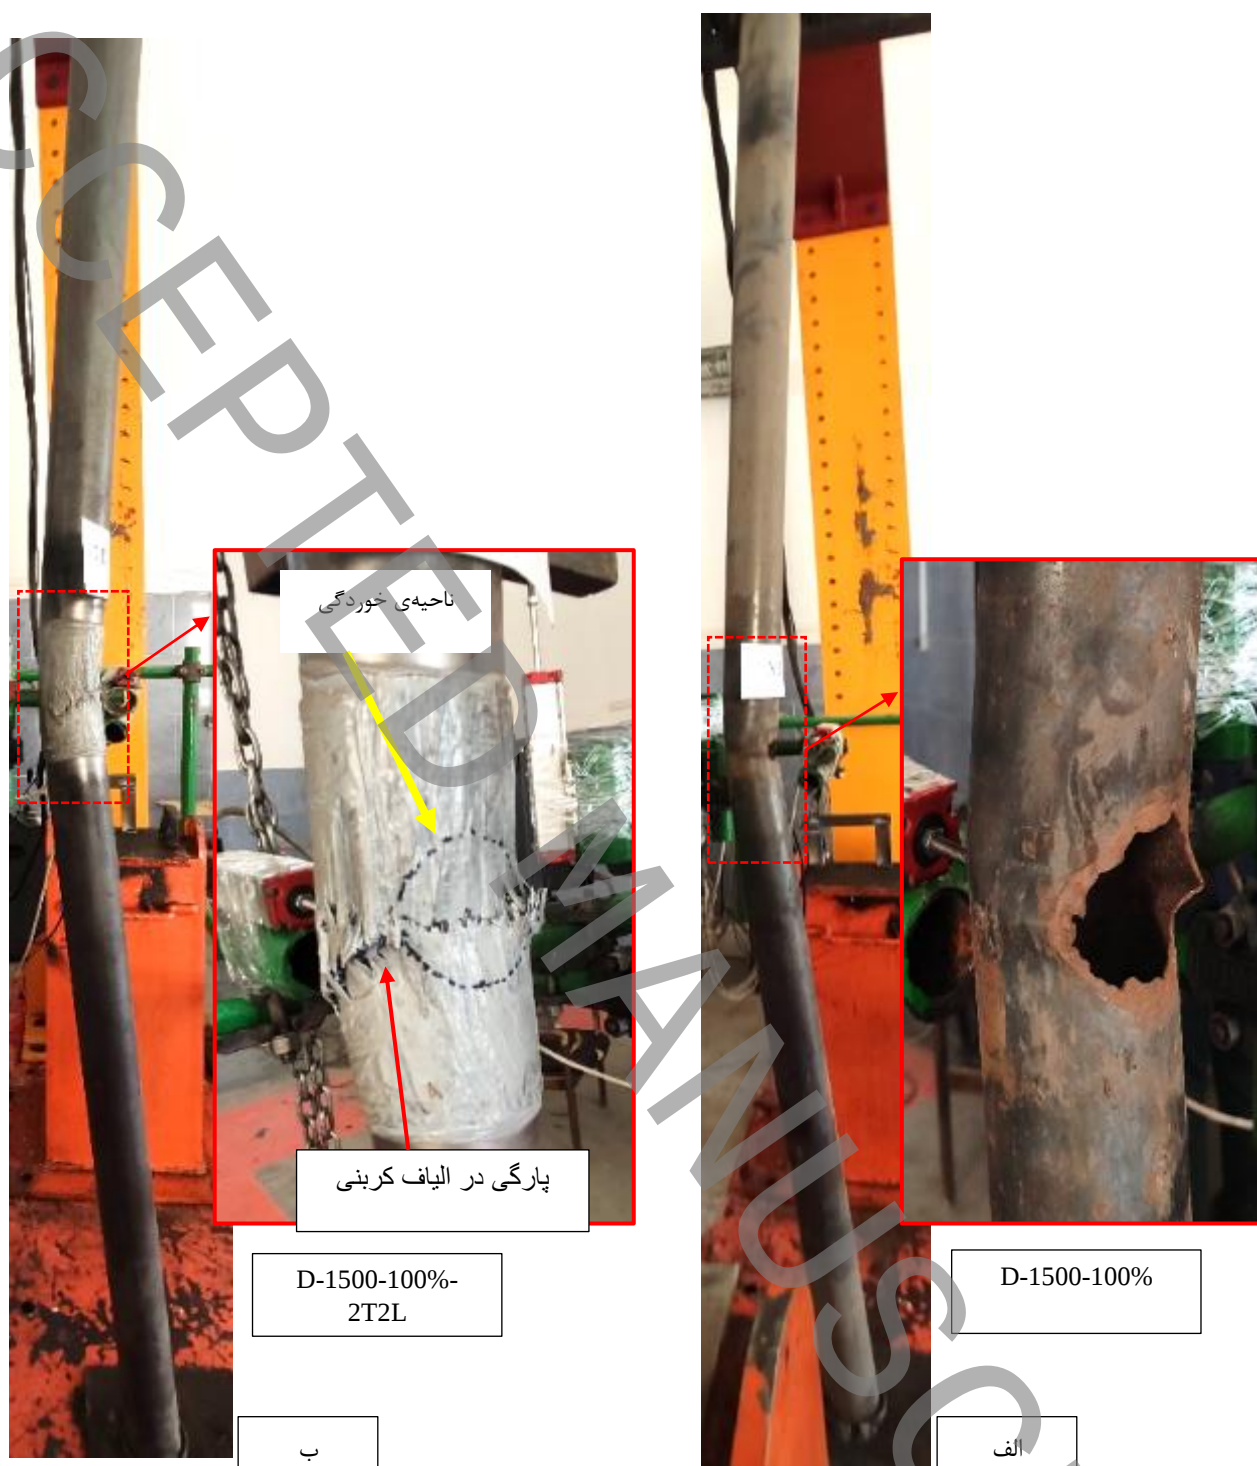
شکل ۱۷: حالت شکست ستون‌های انجام شده به صورت آزمایشگاهی و آسیب در میانه: الف) با آسیب ۱۰۰٪ و بدون مقاوم‌سازی، ب) با آسیب ۱۰۰٪ و مقاوم‌سازی شده با ۴ لایه الیاف کربنی

Fig. 17. Failure modes of the columns with corrosion at the middle: a) with 100% damage and unstrengthened, b) with 100% damage and strengthened with 4 layers of CFRP

برای ستون‌های مقاوم‌سازی شده با الیاف CFRP، بارگذاری فشاری منجر به تغییر شکل موضعی در ناحیه خوردگی شد که سبب افزایش تنش‌ها در الیاف CFRP گردید. در ستون‌های D-90-100%-2T2L و D-1500-100%-2T2L از طول ۲۰۰ میلی‌متر الیاف CFRP برای مقاوم‌سازی استفاده شد. استفاده از الیاف، میزان تنش‌ها در ناحیه آسیب‌دیده را کاهش داد و کماتش موضعی را در ناحیه خوردگی به تأخیر انداخت. حالت شکست برای ستون‌های مقاوم‌سازی شده به صورت کماتش کلی در طول ستون و بارگی الیاف بود. شکل‌های ۱۵، ۱۷-ب و ۱۸ حالت شکست لایه‌های CFRP در ناحیه آسیب‌دیده را نشان می‌دهند.

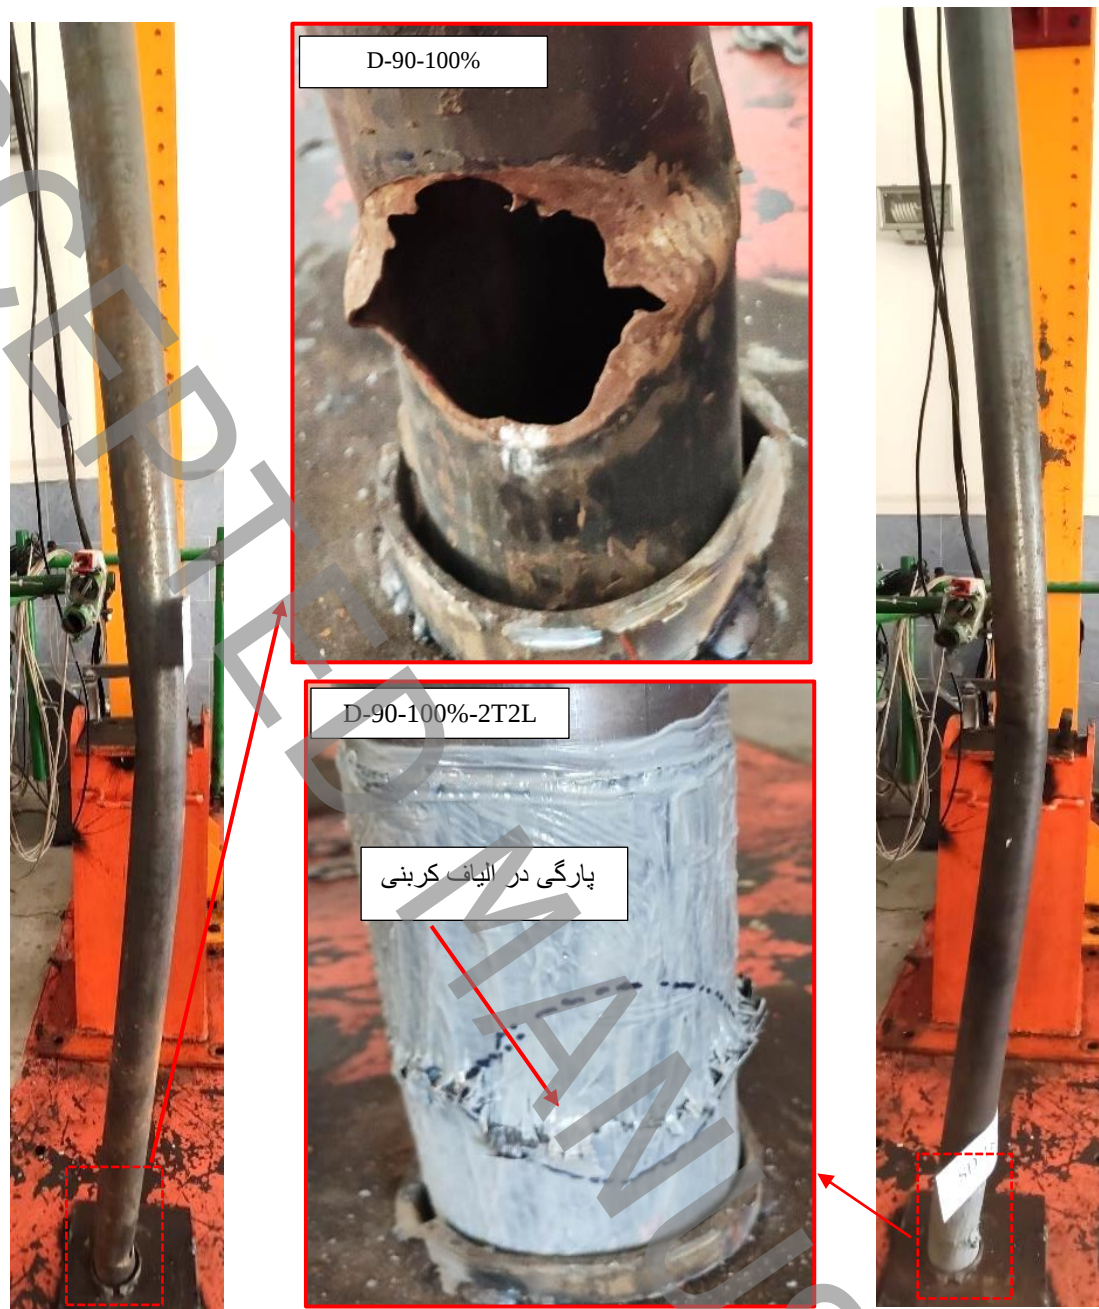
شکل ۱۸: حالت شکست ستون‌های انجام‌شده در آزمایشگاه و دارای آسیب در پایه  
**Fig. 18. Failure modes of the columns with damage at the base**
